### Brandschutzmassnahmen

### Brandschutznachweis VKF 15-15 Variante F

### Renovation Lindenweg 3

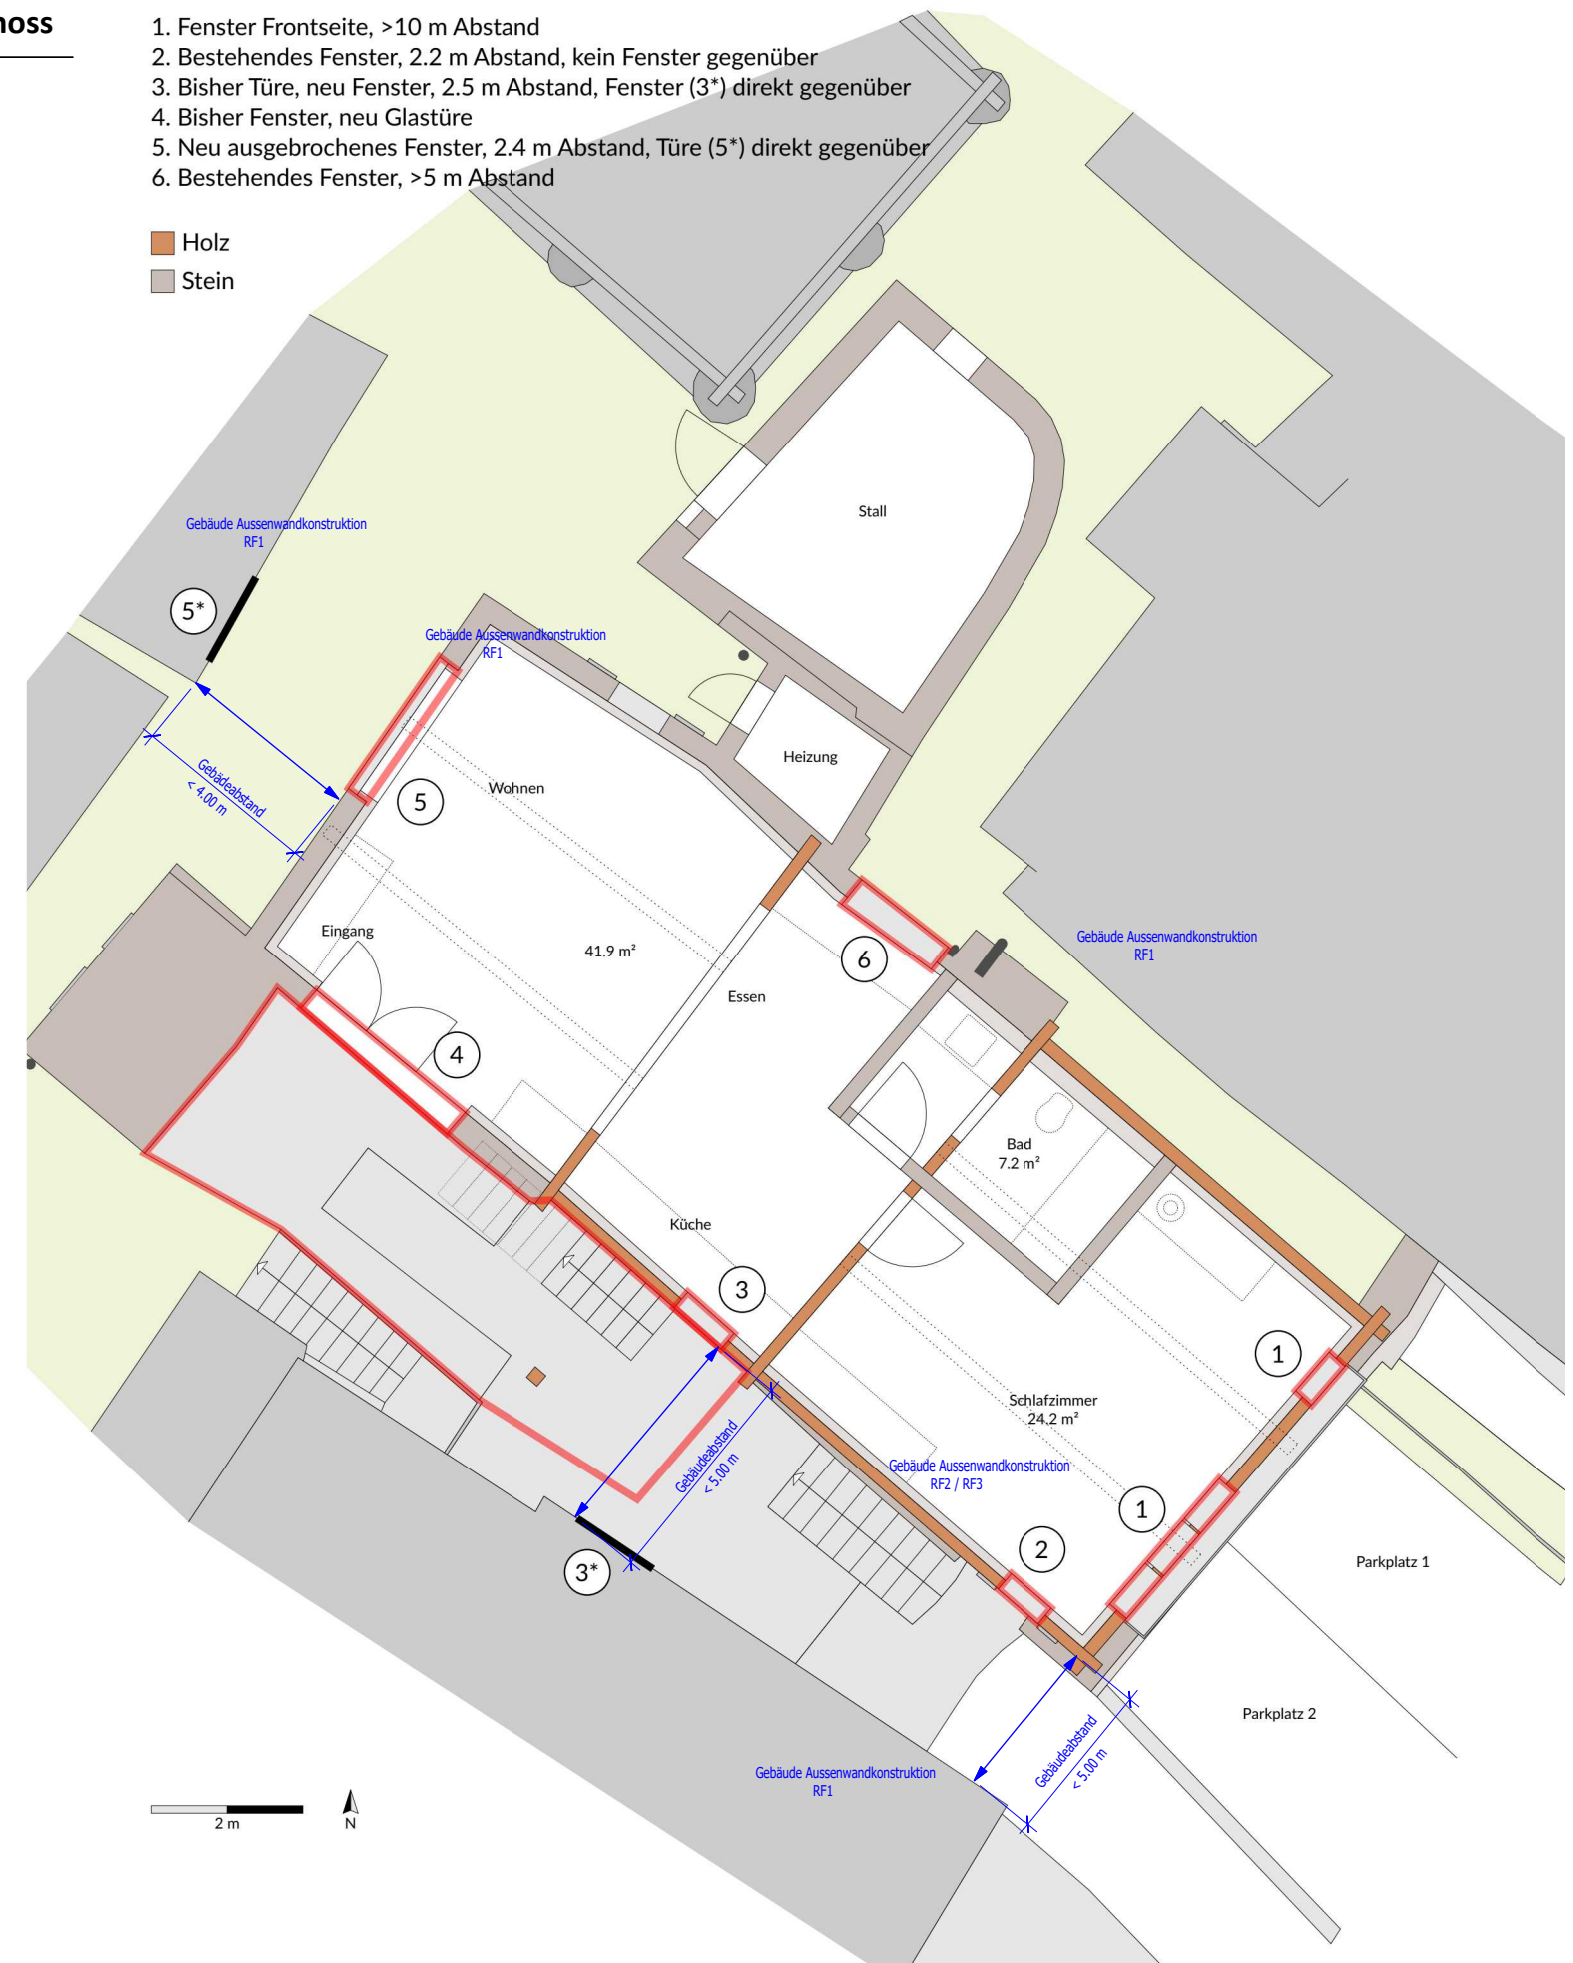
## Unterer Stock (neu)

Gebäude Nachbar, Aussenwandkonstruktion RF 1  
Gebäude Lindenweg 3, Aussenwandkonstruktion RF 1 / RF 2 / RF 3  
(Blockbauwand REI 30)

Fenster Nr. 1 + Nr. 2 + Nr. 4 + Nr. 6 haben kein Anforderung an den Feuerwiderstand

Fenster Nr. 3 haben einen Feuerwiderstand von EI 30  
(feuerwiderstandsfähige Fenster, die nur zu Unterhaltszwecken offenbar sind)

Fenster Nr. 5 haben einen Feuerwiderstand von EI 30  
(feuerwiderstandsfähige Fenster, die nur zu Unterhaltszwecken offenbar sind)

1. Fenster Frontseite, >10 m Abstand
2. Bestehendes Fenster, 2.2 m Abstand, kein Fenster gegenüber
3. Bisher Türe, neu Fenster, 2.5 m Abstand, Fenster (3\*) direkt gegenüber
4. Bisher Fenster, neu Glastüre
5. Neu ausgebrochenes Fenster, 2.4 m Abstand, Türe (5\*) direkt gegenüber
6. Bestehendes Fenster, >5 m Abstand

Holz  
Stein

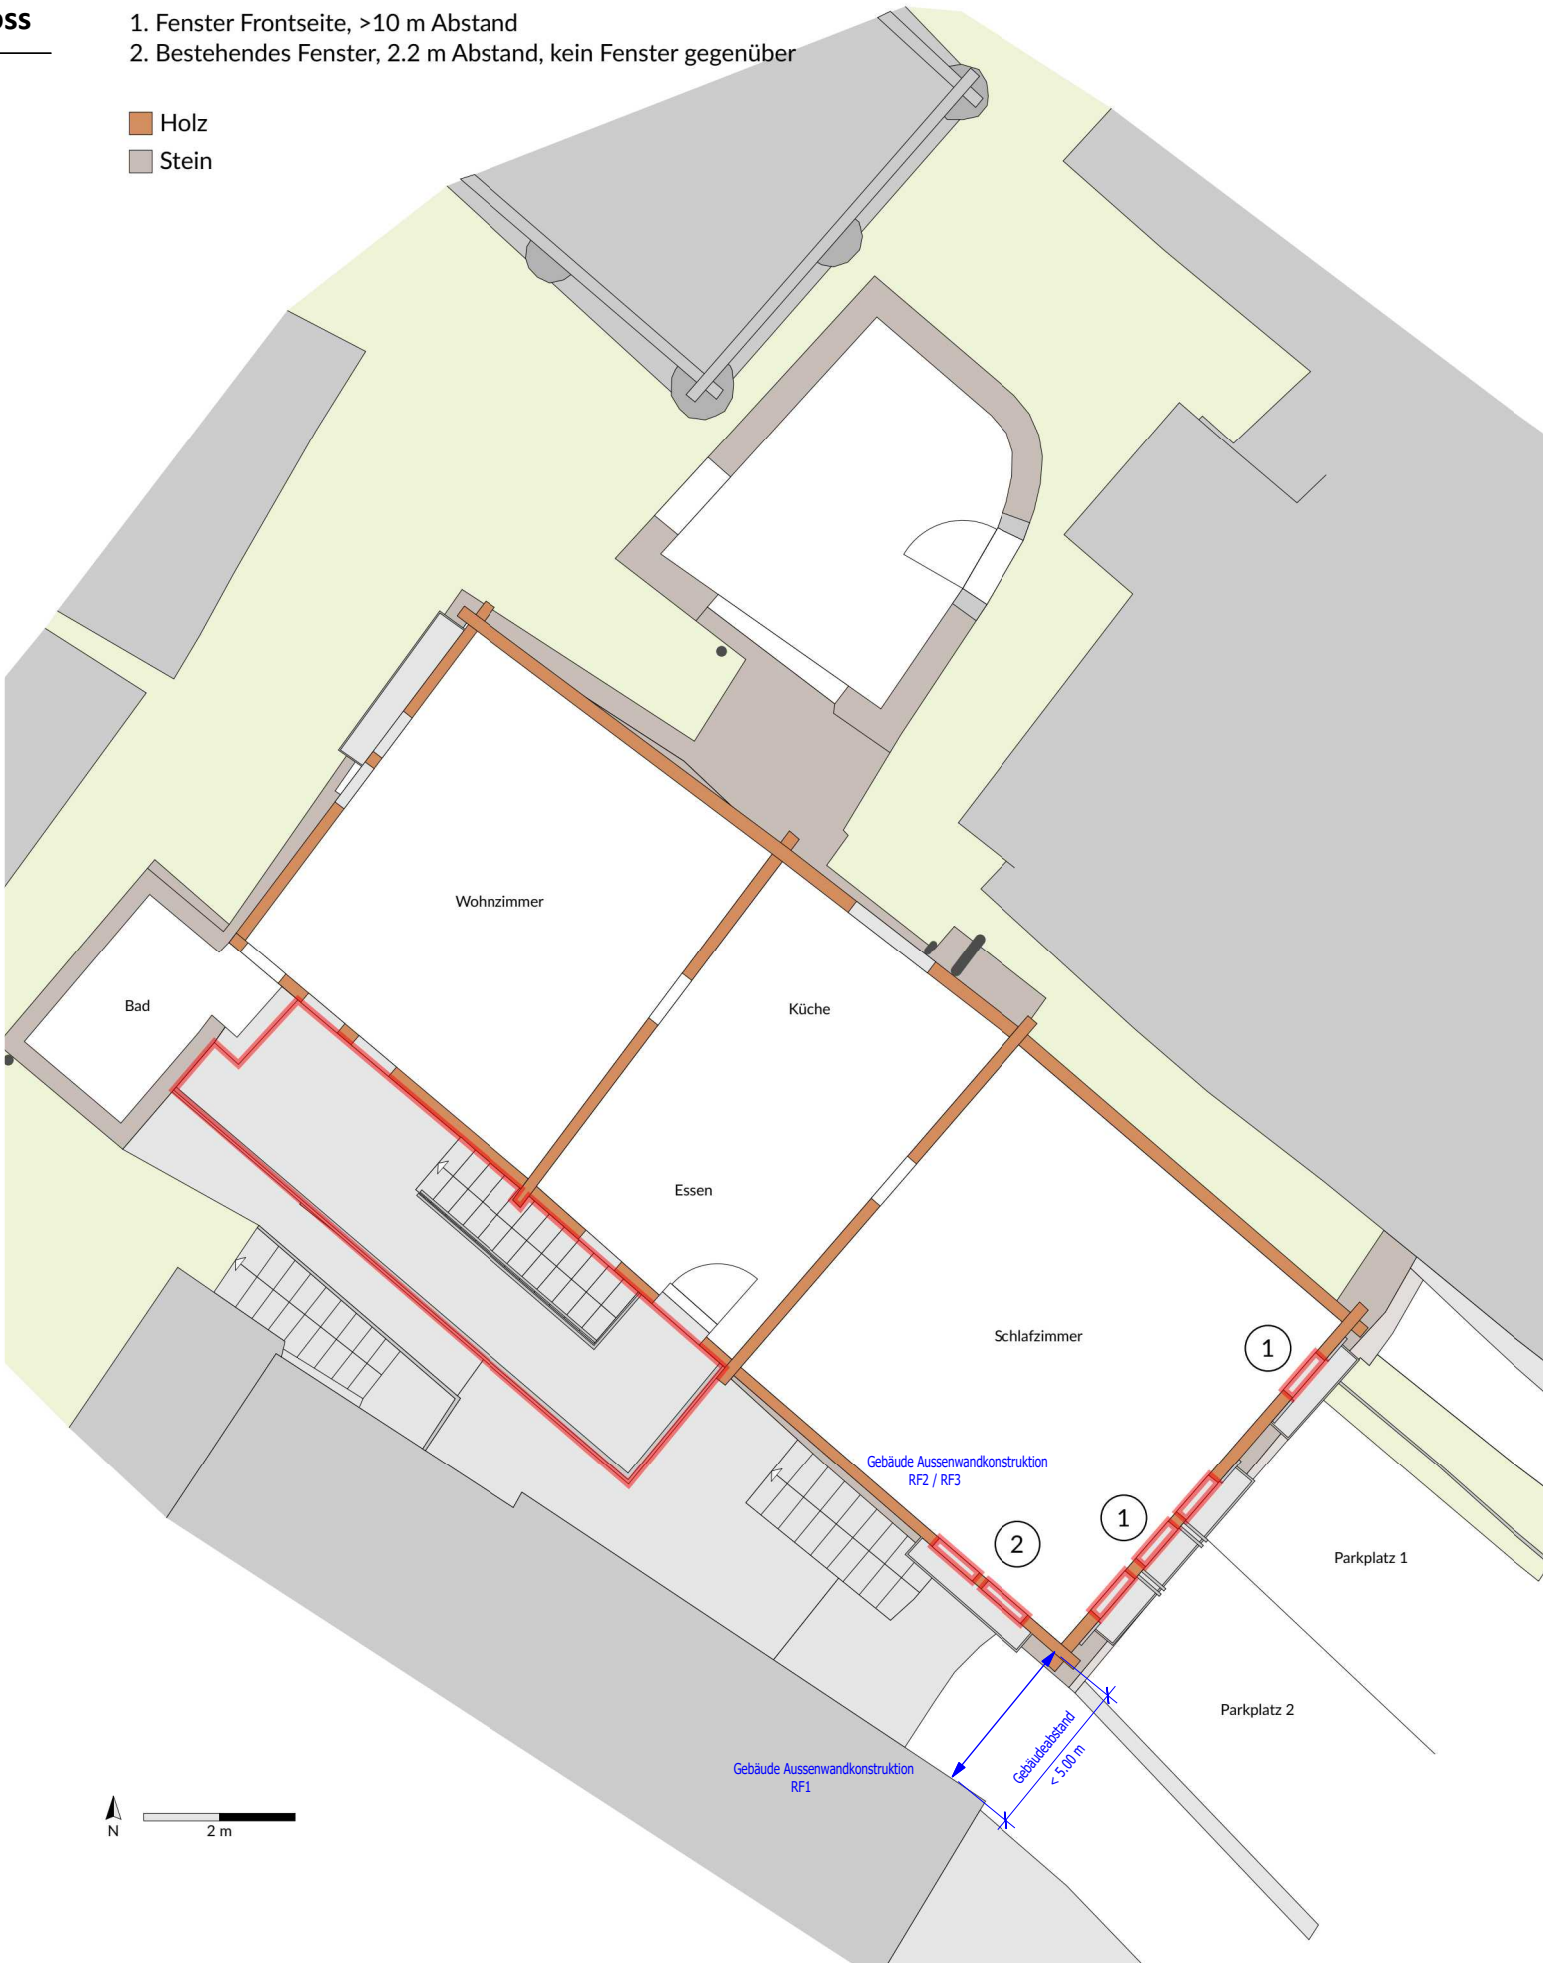
Oberer Stock (neu)

1. Fenster Frontseite, >10 m Abstand

2. Bestehendes Fenster, 2.2 m Abstand, kein Fenster gegenüber

- Holz

Stein

Gebäude Nachbar, Aussenwandkonstruktion RF 1

Gebäude Lindenweg 3, Aussenwandkonstruktion RF 2 / RF 3  
(Blockbauwand REI 30)

Brandschutznachweis VKF 15-15 Variante F

Fenster Nr. 1 + Nr. 2 haben kein Anforderung an den Feuerwiderstand
